UN HOTEL CON
PASADO
DOUBLETREE BY HILTON

PARA EL PRIMER HILTON DEL CENTRO DE MADRID SE RESTAURAN UNAS VIVIENDAS DE 1925 RESPETANDO SU ALTO GRADO DE PROTECCIÓN. MÁS DE 60 HABITACIONES SE DISTRIBUYEN EN CINCO PLANTAS, UNIDAS POR UN ASCENSOR PANORÁMICO Y OTRO HISTÓRICO EN LA GRAN ESCALERA.

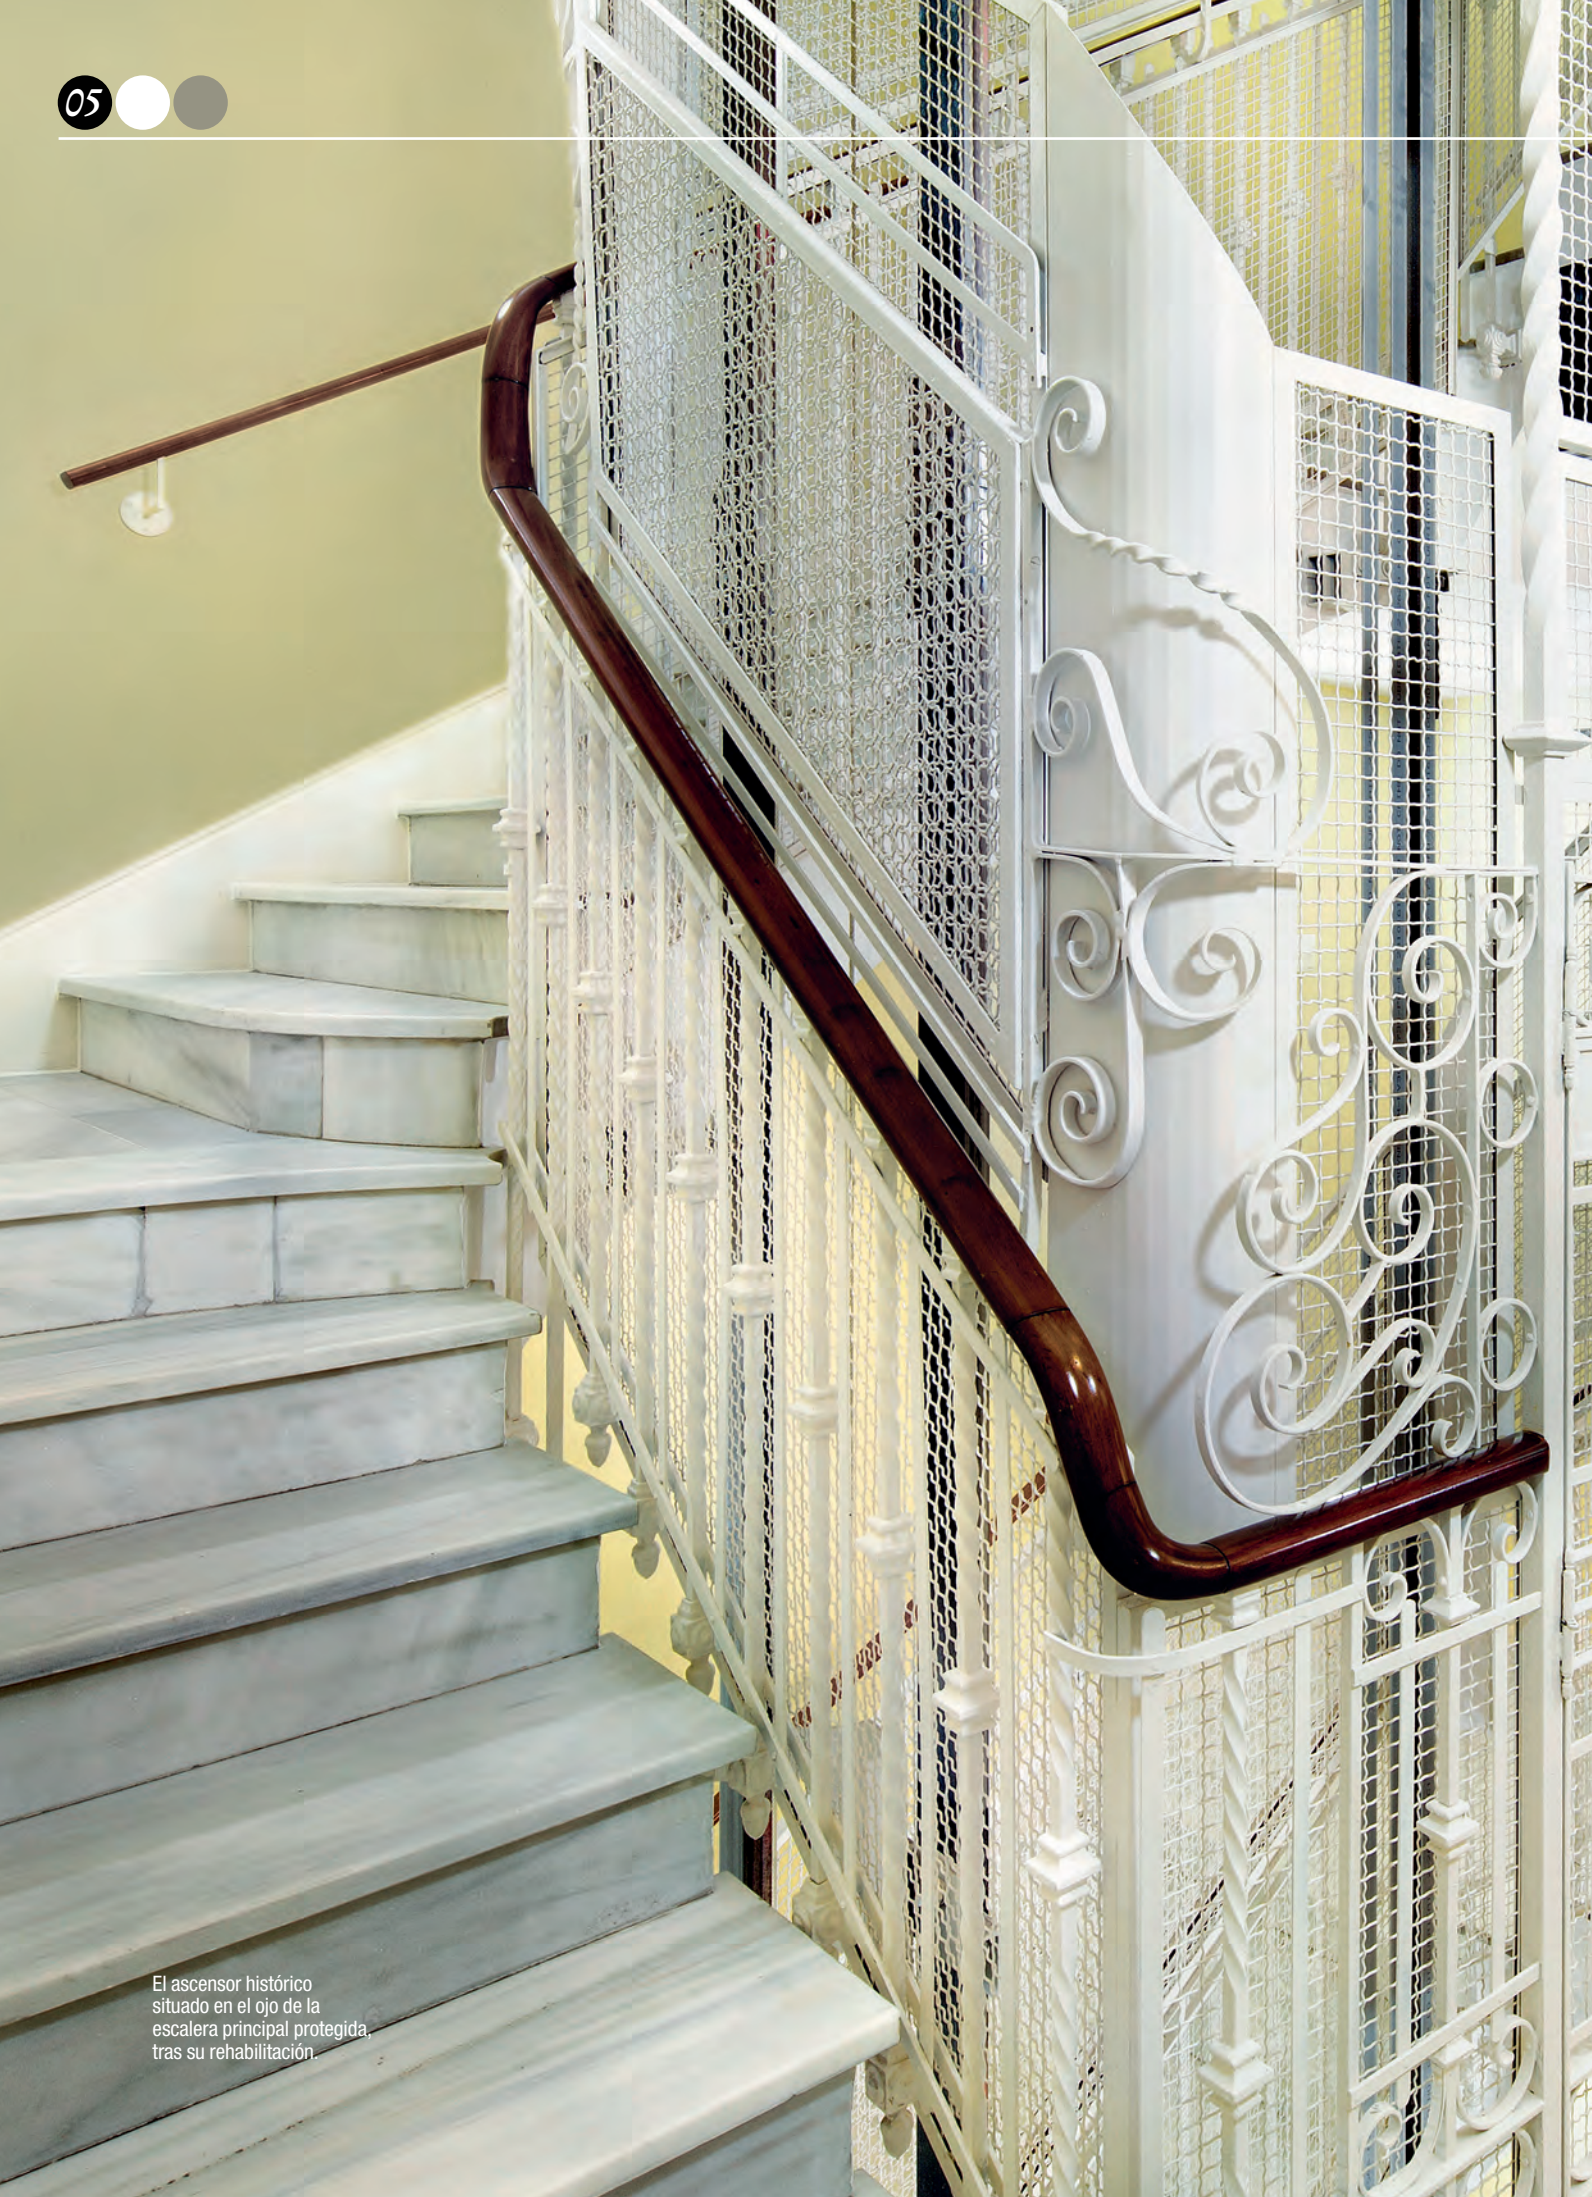
El ascensor histórico
situado en el ojo de la
escalera principal protegida,
tras su rehabilitación.

Así, se procede a restaurarlos, manteniendo los elementos originales o sustituyéndolos por otros del mismo material o similar cuando su estado de conservación no lo permite. El ascensor existente en el ojo de la escalera principal también se rehabilita y se pone en funcionamiento. Por último, el proyecto contempla la instalación de dos nuevos elevadores, uno en el hueco de la escalera de servicio y el otro en el patio, panorámico.

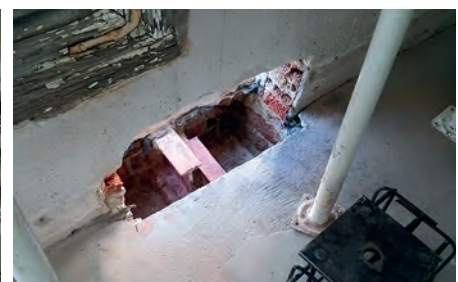
4

1. Exterior de la entrada al hotel, después de la rehabilitación
2. Vista del restaurante, en la planta baja.
3. Encuentro de jácena y viga en la estructura existente.
4. Conexión del forjado con los muros de carga.
5. Estado de la estructura metálica original.

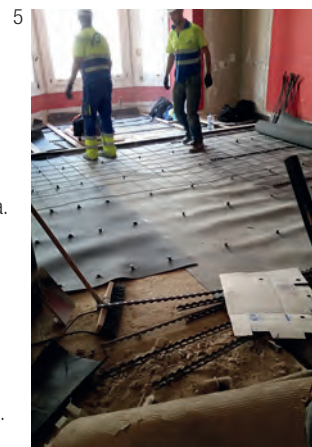
1. Corredor para las habitaciones de segunda planta.
2. Vista del lobby y del área de acceso.
3. Una de las habitaciones con mirador.
4. Aspecto de la parte superior del forjado
5. Lámina extendida antes de ejecutar la capa de compresión.
6. Nueva capa de compresión.

da con mallazo electrosoldado”. Y sigue: 3
“para que trabajaran de forma solidaria las viguetas metálicas y la nueva capa, se soldaron pernos conectores de la marca N’Akron en el ala superior de las viguetas, a distintas distancias según los cálculos”.

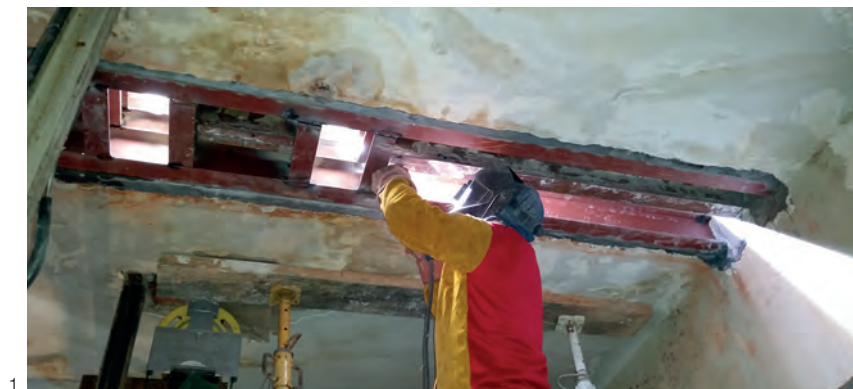
1

1. Intervención en la estructura, durante la obra
2. Jácenas y vigas del ascensor panorámico.
3. Nudo de la estructura.
4. Patio con el lucernario del bar, tras la rehabilitación.
5. Una de las habitaciones dobles con terraza, con vistas al Congreso.
